Asunto: Informe defensorial sobre verificación de infraestructura y prestación
del servicio público de transporte - TRANSMILENIO
Exp. 2015132152- 184 A.G.R.P. (Al contestar favor citar este número)

Verificación de infraestructura y prestación del servicio público de transporte - TransMilenio

VERIFICACIÓN DE ESTACIONES TRANSMILENIO

REGISTROS FOTOGRAFICOS

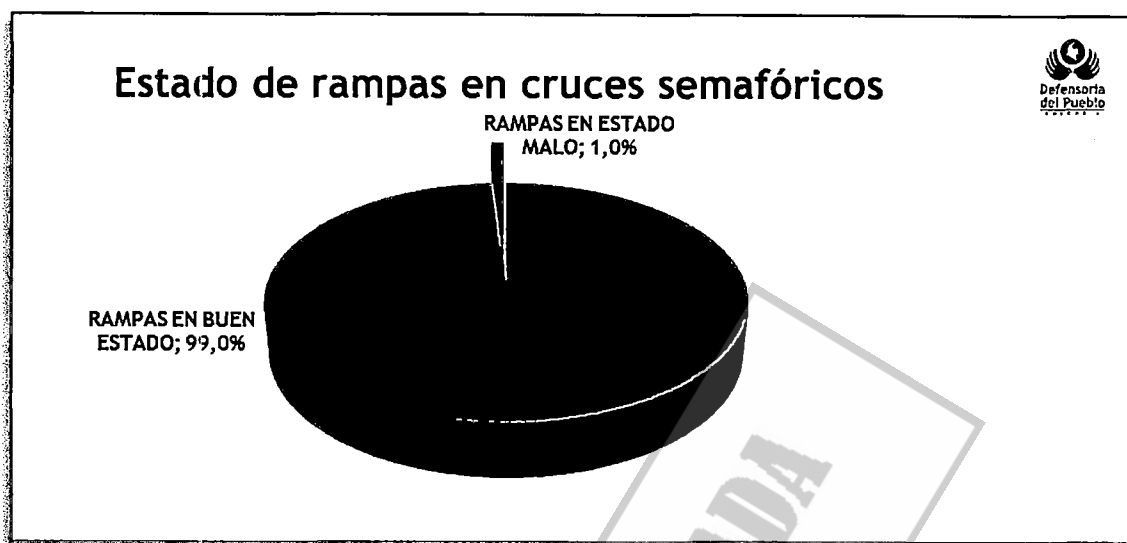
Se destaca que el 100% de los cruces semafóricos peatonales cuentan con rampas para garantizar el acceso a las personas en condición de discapacidad, estas, en un 99,0%, se encuentran en buenas condiciones para su uso y el 1,0% se encuentran en mal estado. De esta manera, no se agregan mayores observaciones sobre este punto; cabe indicar que la única estación que requiere de mantenimiento en su rampa de acceso a personas discapacitadas es la Campiña. Se anexa registro fotográfico.

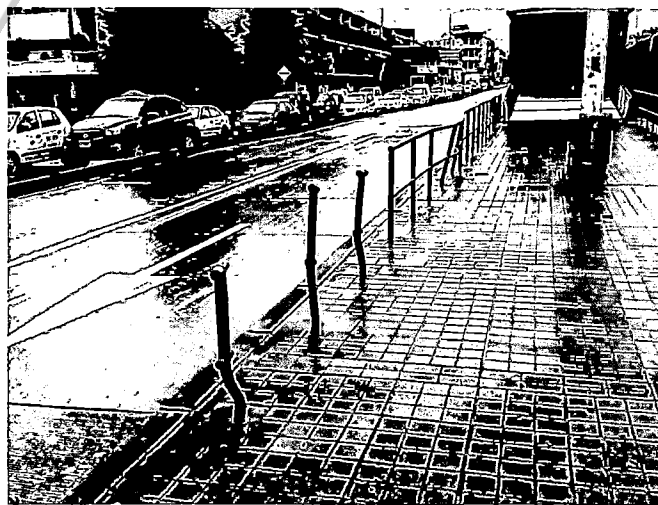
ANEXO 2: BARANDAS DE ACCESO A ESTACIÓN TERCER MILENIO.

Se verificaron láminas de piso, escalones y barandas de puentes peatonales que requieren intervención inmediata, bien sea reparándose o cambiándose por completo, para evitar accidentes que puedan presentarse dadas las malas condiciones de estos elementos que conforman la infraestructura utilizada diariamente por los usuarios. (Se anexa registro fotográfico).

Dentro de las acciones a implementar, se recomienda el constante mantenimiento de la infraestructura, evitando posibles perjuicios para los usuarios que se desplazan por el sistema. Es importante contar con lugares adecuados para arrojar basuras y residuos sólidos, dado que ante la ausencia de los mismos, sumado a la falta de conciencia ciudadana, se advierte un problema de contaminación en la infraestructura externa del sistema.

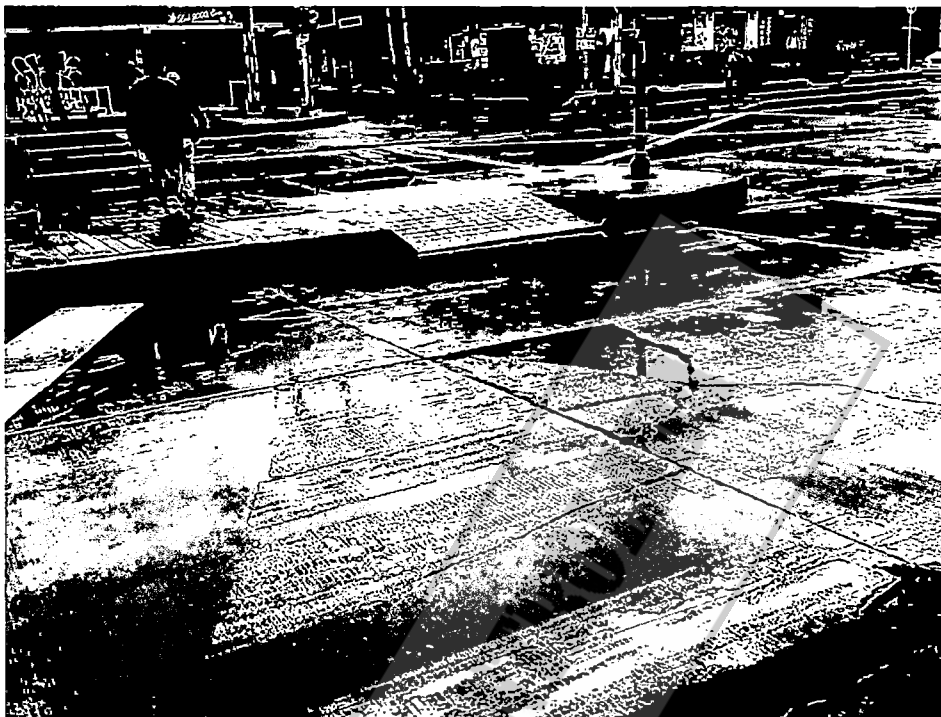
ANEXO 3: MAL ESTADO DE LAS CEBRAS EN CRUCE PEATONAL ACCESO ESTACIÓN SOCORRO.

Las cebras cumplen una importante función para el tránsito peatonal, dado que informan a los ciudadanos el lugar seguro por el cual pueden atravesar la calle para el acceso a las estaciones, igualmente, delimitan el espacio que deben guardar los vehículos para no invadir y obstruir los cruces peatonales, por lo tanto su demarcación es fundamental. La verificación indica que el 39,6% de las cebras que se encuentran en los 101 cruces semafóricos está en buen estado, el 22,8% se encuentra en condiciones regulares y el 37,6% se encuentra en mal estado y requiere de intervención inmediata.

Finalmente, los cruces peatonales en un porcentaje importante presentan deficiencias principalmente en la señalización y demarcación de cebras, lo cual se convierte en una amenaza latente para los miles de ciudadanos que usan el sistema.

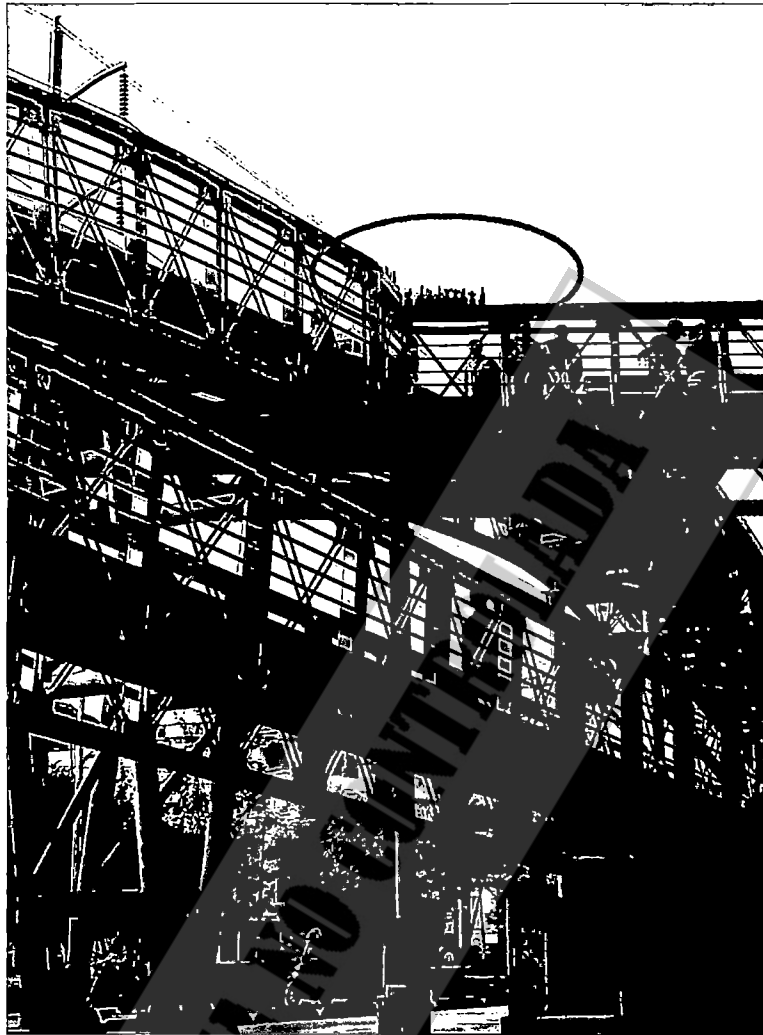
**ANEXO 9: ELEMENTOS CONTUNDENDES DE VENEDORES AMBULANTES- RIESGO PARA
TRANSEÚNTES.**

Llama la atención que algunos vendedores ambulantes utilizan las barandas de los puentes peatonales para exhibir sus productos, algunos de esos pesados o corto punzantes, aspecto que genera peligro para los transeúntes; también ocupan con sus mercancías los senderos peatonales.

La ocupación del espacio público por parte de vendedores ambulantes, promueve aún más la congestión del sistema, por ello, es recomendable instar y exhortar a entidades del distrito para que conjuntamente a través de planes y programas sociales busquen condiciones dignas para esta población, permitiendo acceder a su medio de subsistencia en condiciones dignas, de tal forma que no altere la prestación del servicio. Para el tratamiento de esta población, se deben atender los pronunciamientos de la Corte Constitucional.

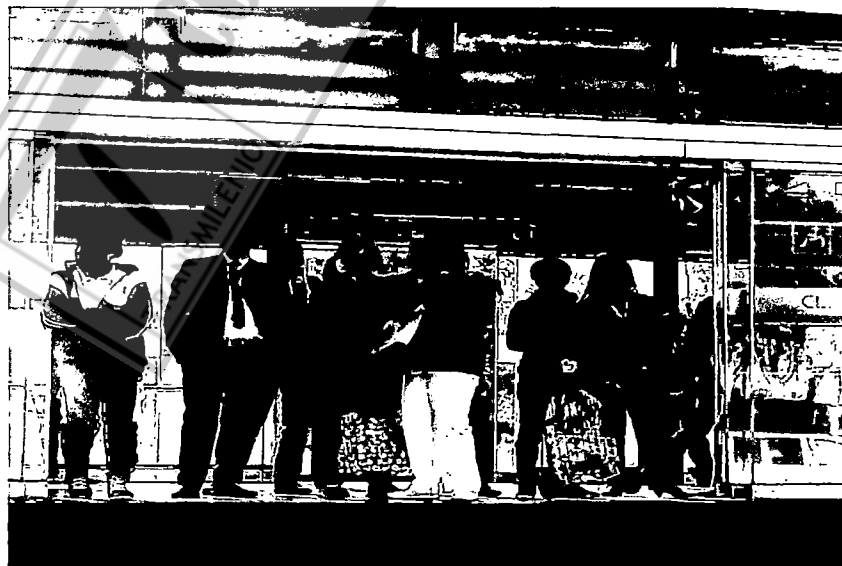
ANEXO 10: PUERTAS ABIERTAS ESTACIÓN CALLE 127.

Existen daños en puertas que facilitan el acceso a personas a través de medios no autorizados (colados), dentro de los más comunes están puertas que nunca cierran, o puertas que pese a la llegada del articulado no abren, obligando a los usuarios a caminar riesgosamente por la parte exterior de la estación para lograr acceso por otra puerta abierta.

Las puertas dañadas también son una vulneración inminente de los Derechos Humanos de todas las personas, en especial de las que se encuentran en condición de discapacidad. Es importante implementar semáforos sonoros y guías de piso para las personas en condición de discapacidad visual.

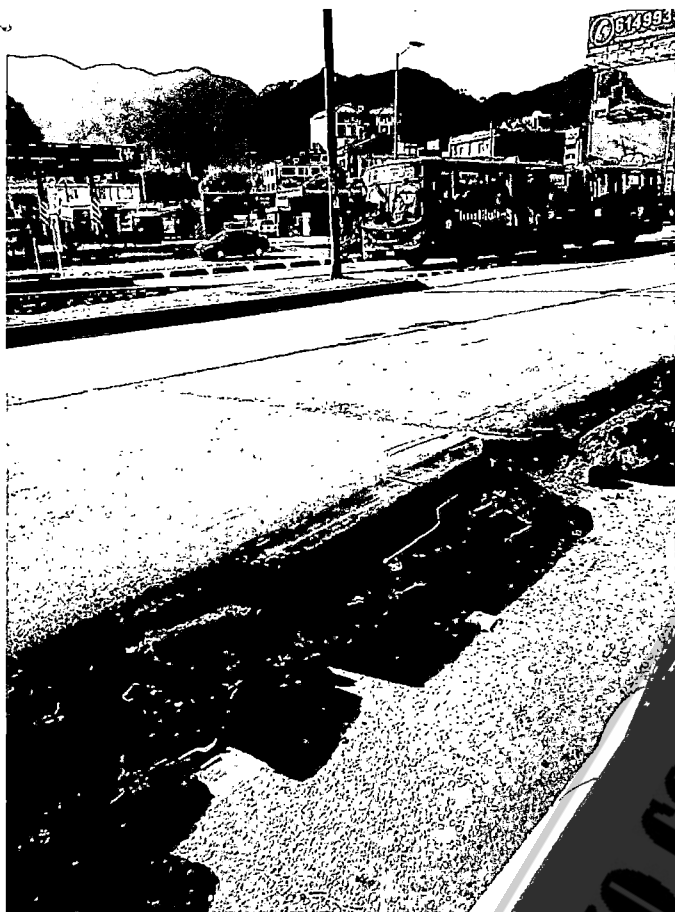
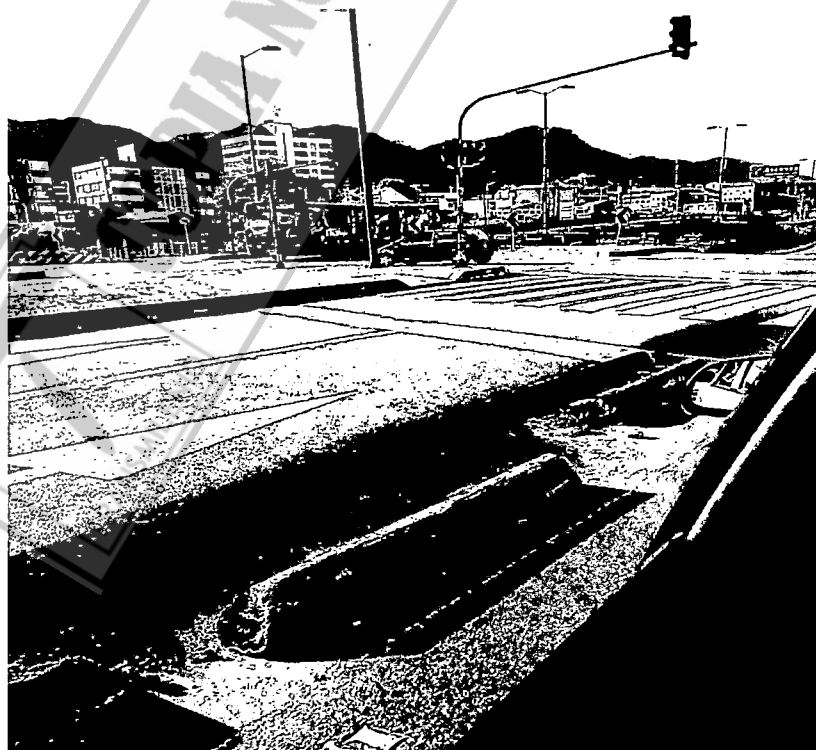
ANEXO 11: SEPARADORES SUELTOS A LO LARGO DEL CARRIL EXCLUSIVO.

A lo largo del recorrido se identificó que los separadores viales del carril exclusivo de TransMilenio, los cuales se encuentran fabricados de concreto y demarcados con color amarillo, han venido desajustándose del suelo, por lo tanto, se encuentran sueltos y en mal estado, en algunas oportunidades atravesados sobre los carriles de los vehículos, constituyéndose en un peligro para motociclistas, vehículos, articulados y ciudadanía en general.

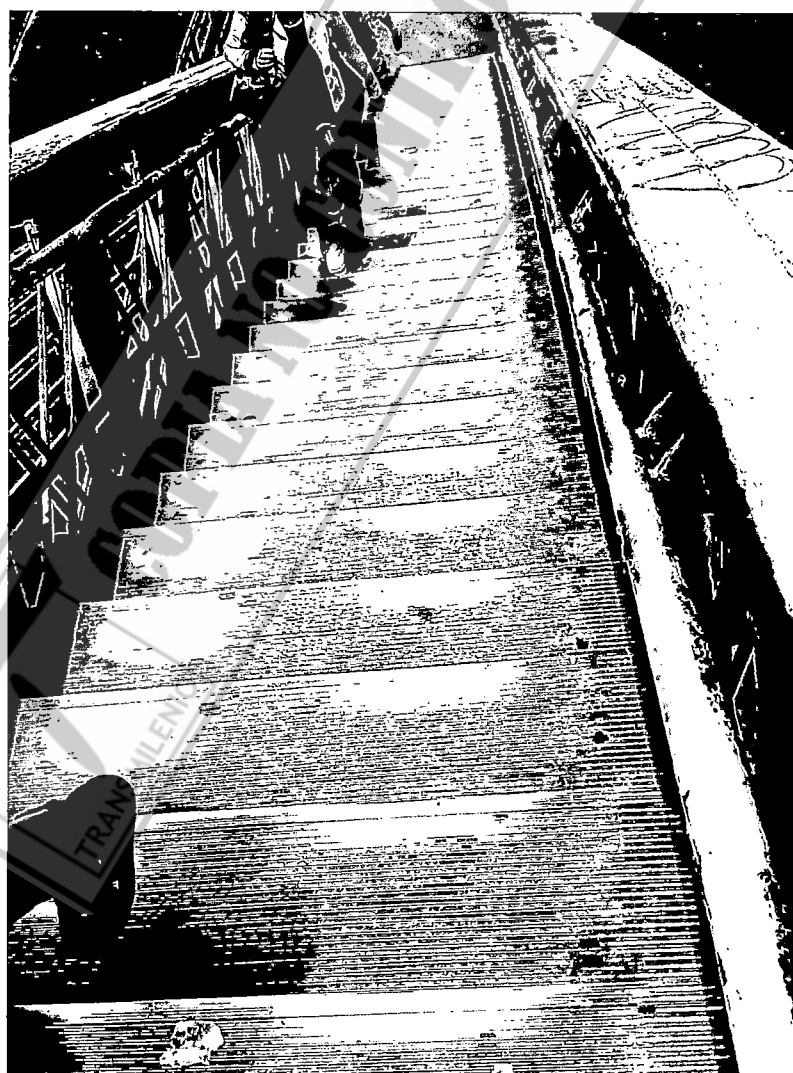
ANEXO 14: ESCALERAS LISAS Y LAMINAS DAÑADA

Se verificaron láminas de piso dentro de las estaciones, de las cuales el 17.8% presenta un estado regular, algunas se encuentran sueltas o presentan hundimientos, el restante 82.2% presenta un estado bueno, es decir, en condiciones aceptables para su utilización sin ser fuente de riesgo. En valores

Finalmente, las acciones de mantenimiento preventivo de la infraestructura son relevantes para disminuir la probabilidad de ocurrencia de accidentes que puedan comprometer la integridad física de los ciudadanos.
